# 水池水塔清洗設備檢查及水質檢驗紀錄表

| | 場所名稱 | | 南門國小 | | e-mail | 大池 | | 電話 | 23115052 |

水池及水塔現場清洗照片（請依序貼照片）

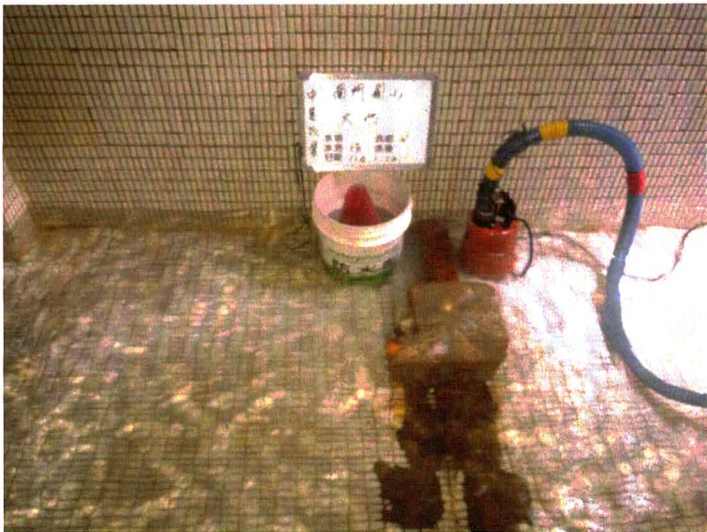
( )水池清洗前

| | 內部狀況 | <input type="checkbox"/> 正常 <input type="checkbox"/> 池內有異物 <input checked="" type="checkbox"/> 底部不潔 <input type="checkbox"/> 10 沉水幫浦銹蝕 <input type="checkbox"/> 10 鋼筋裸露生銹 <input type="checkbox"/> 10 爬梯或配件銹蝕 | | | | | | | |

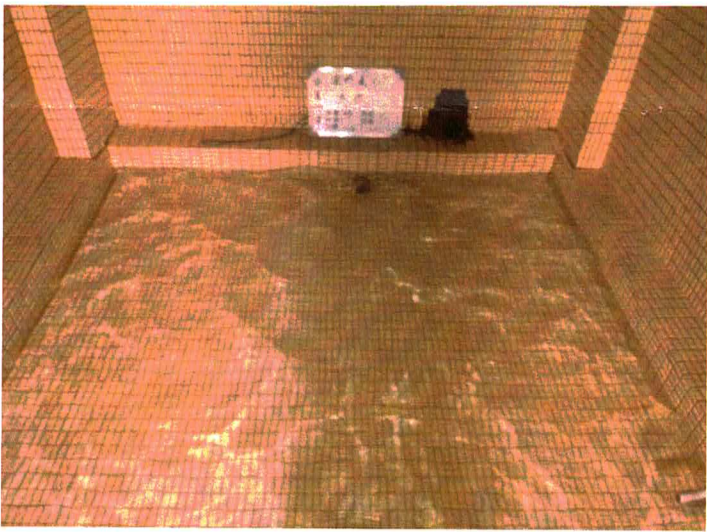
( )水塔清洗前

| 內部狀況 | <input type="checkbox"/> 正常 <input type="checkbox"/> 池內有異物 <input checked="" type="checkbox"/> 底部不潔 <input type="checkbox"/> 10 鋼筋裸露生銹 <input type="checkbox"/> 10 爬梯或配件銹蝕 | | | | | | | | |

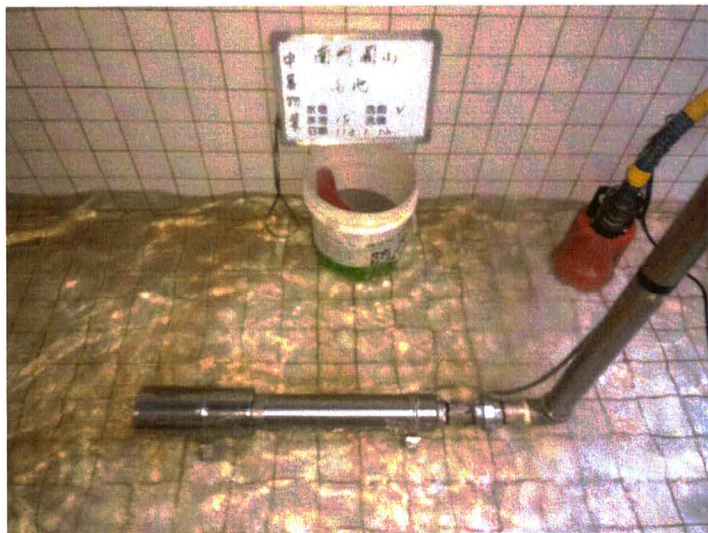
( )水池清洗前

| 內部狀況 | | <input type="checkbox"/> 正常 <input type="checkbox"/> 池內有異物 <input checked="" type="checkbox"/> 底部不潔 <input type="checkbox"/> 10 沉水幫浦銹蝕 <input type="checkbox"/> 10 鋼筋裸露生鏽 <input type="checkbox"/> 10 爬梯或配件銹蝕 | | | | | | | |

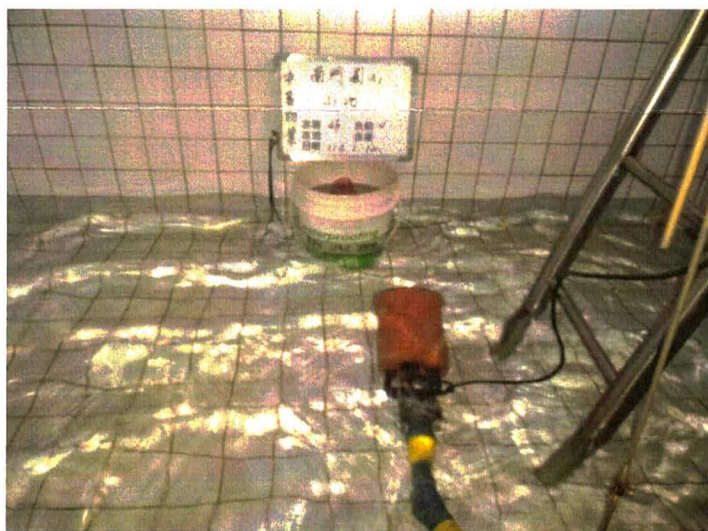
( )水塔清洗前

| 內部狀況 | | <input type="checkbox"/> 正常 <input type="checkbox"/> 池內有異物 <input checked="" type="checkbox"/> 底部不潔 <input type="checkbox"/> 10 鋼筋裸露生鏽 <input type="checkbox"/> 10 爬梯或配件銹蝕 | | | | | | | |
